*Campagna informativa
"Impariamo dagli errori"*

Valvola volante

rif. ATS Db **incidente** n°23 n° progressivo del DB 147 /anno 2021/Rev. n° 8

Tipo di incidente: proiezione violenta del corpo valvola di un estintore a polvere

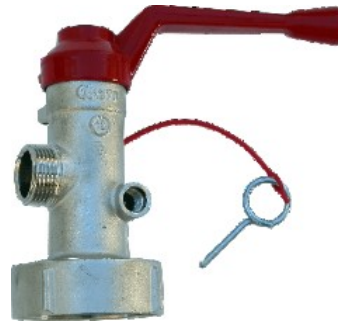
Foto 1: estintore carrellato a polvere

In fase di revisione di un estintore carrellato a polvere, un addetto alla manutenzione, non vedendo più il manometro del valvolino di ritegno, ha dato per scontato che l'estintore fosse stato depressurizzato dal collega che lo aveva preceduto, rimuoveva il corpo valvola dell'estintore. Il corpo valvola, compreso il tubo pescante, veniva violentemente proiettato a diversi metri di altezza a causa della pressione residua presente nell'estintore.

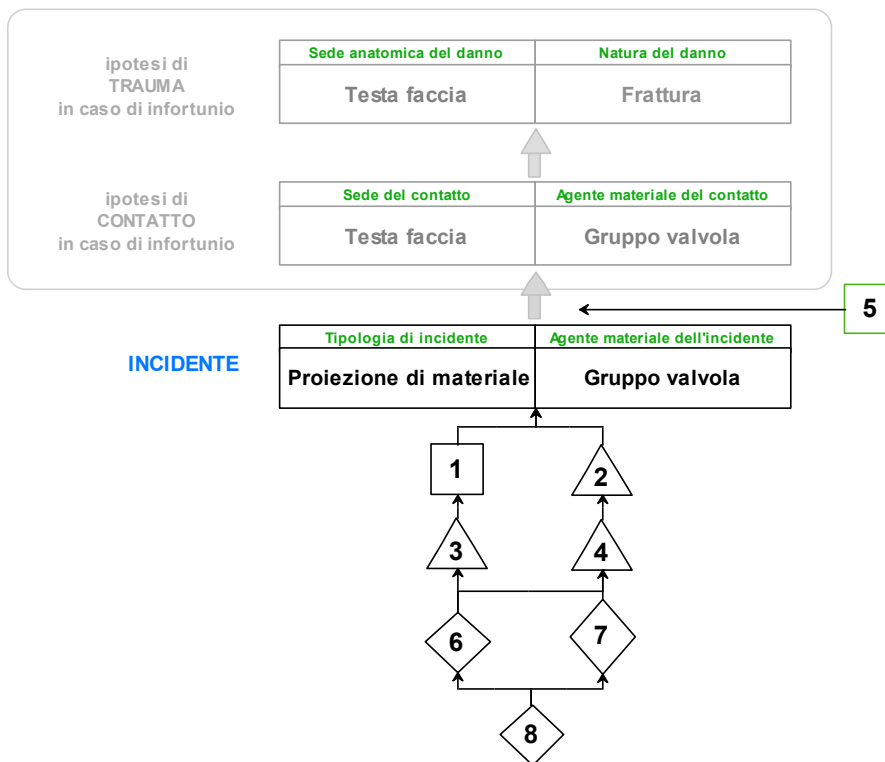
RAPPRESENTAZIONE GRAFICA DELL'INCIDENTE¹

| n° | Fattori di Rischio: | Descrizione: |
|---|---|---|
| 1 | A.I. (Attività dell'infortunato) | L'operatore smontava il corpo valvola di un estintore senza accertarsi che fosse depressurizzato |
| 2 | U.M.I. (Utensili, macchine, impianti) | L'estintore era ancora in pressione |
| 3 | A.T. (Attività di terzi) | Attrezzatura non in sicurezza lasciata incautamente incustodita |
| 4 | A.T. (Attività di terzi) | Mancata comunicazione tra gli operatori |
| 5 | A.I. (Attività infortunato) | Il lavoratore non si poneva con il corpo sulla verticale della linea di possibile proiezione del gruppo valvola |
| 6 | Datore di lavoro | Procedure operative di sicurezza: mancata elaborazione di procedure operative di sicurezza specifica per l'attività di manutenzione. |
| 7 | | Formazione: incompleta formazione e addestramento specifico degli operatori addetti alla manutenzione sull'attività di revisione in sicurezza degli estintori. |
| 8 | | Valutazione dei rischi: mancata valutazione dei rischi relativa all'attività specifica. |
